Landwirte engagieren sich für den Erosionsschutz

Zwei Beispiele aus der Praxis

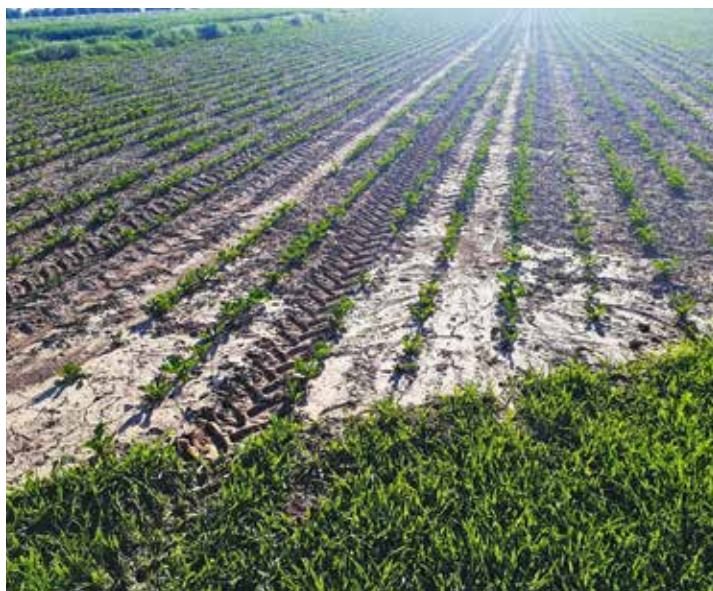
Foto links: Erodierter Boden aus den Fahrspuren hat sich am oberen Rand des Streifens abgesetzt. Rechtes Foto: Abgespritzter Wintergerstenstreifen in den Zuckerrüben im September. Die Zuckerrübenpflanzen sind im Streifen deutlich schlechter entwickelt, bedecken mittlerweile aber den Boden gut. Fotos: André Hensel und Schnittstelle Boden

Allerdings konnte nach Niederschlägen am 26. Mai mit einer Niederschlagssumme von 20 mm innerhalb von drei Stunden sowie einem weiteren Schauer mit 5 mm Niederschlag innerhalb von 10 Minuten (10-Minuten-Werte der Station Dortelweil des Deutschen Wetterdienstes) die Schutzwirkung des Streifens an den Fahrgassen beobachtet werden. In den Fahrgassen wurde Boden abgeschwemmt, setzte sich aber am oberen Rand des Streifens wieder ab.

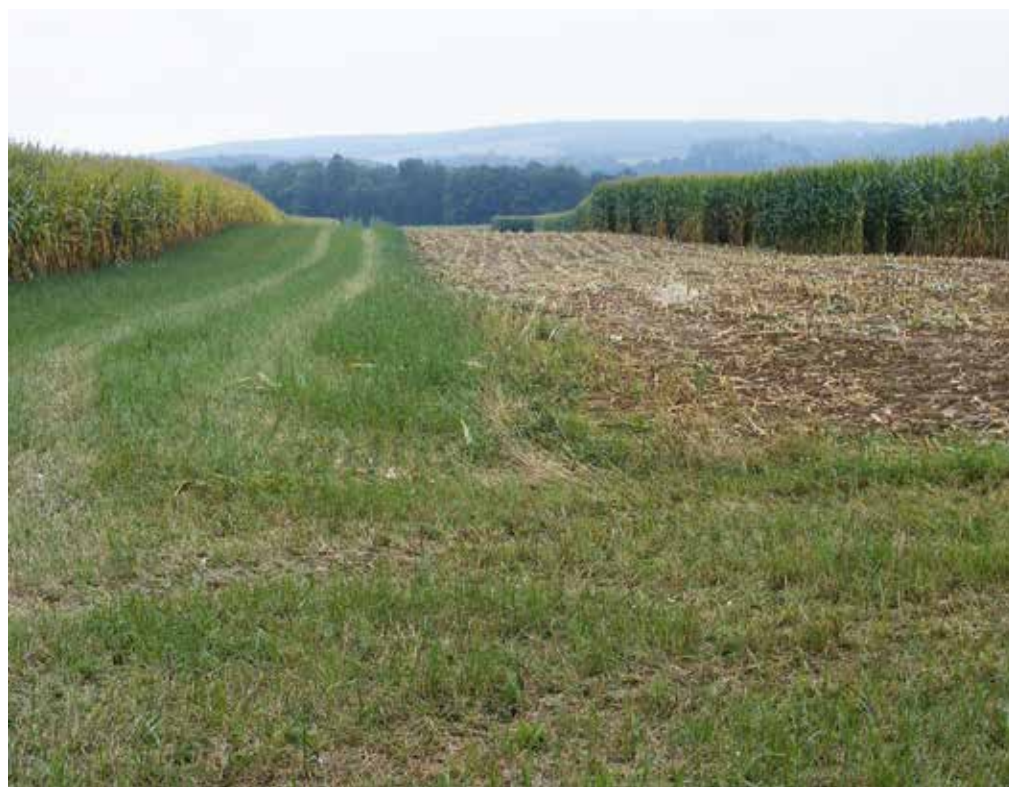
Schutzstreifen zur Beginn der Maisernte, Mitte September 2021. Der 9 Meter breite Streifen ist dicht bewachsen und bot eine gute Futterergänzung. Foto: Harald Becker, IfÖL

Das Erosionsrisiko der geneigten Fläche ist mit einer ununterbrochenen Hanglänge von 350 Metern enorm, und so entschloss sich Jürgen Lommel im mittleren und unteren Drittel der Fläche jeweils einen 9 Meter breiten grasbetonten Schutzstreifen anzusäen. Hierzu wurde im Herbst 2020 der gesamte Schlag mit einer Futterzwischenfrucht bestellt, die im Herbst auch noch einen Schnitt erlaubte.

Im Frühjahr wurde der Acker dann für die Maissaat so umgebrochen, dass die beiden Streifen stehen blieben. Sie passen zu den Arbeitsbreiten des Betriebes und boten dieses Jahr zum parallel wachsenden Mais einen dichten und ertragsstarken Ackergrasbestand,
